RELAZIONE TECNICA

Il progetto esecutivo dei lavori di “Recupero, conservazione e valorizzazione della chiesa di S. Margherita”, nel Comune di Crotona, viene redatto a seguito della Convenzione n. 2897 del 12/05/2009 – Integrazioni e modifiche - regolante il finanziamento per la realizzazione degli interventi di riqualificazione urbana (Recupero centri storici) di cui alla Delibera CIPE 89/2012 – Fondo di Sviluppo e Coesione 2000/2006, stipulata tra la Regione Calabria e il Comune di Crotona, Rep. N. 995 del 13 maggio 2013.

LOTTO A – INTERVENTO SULL’EDIFICIO

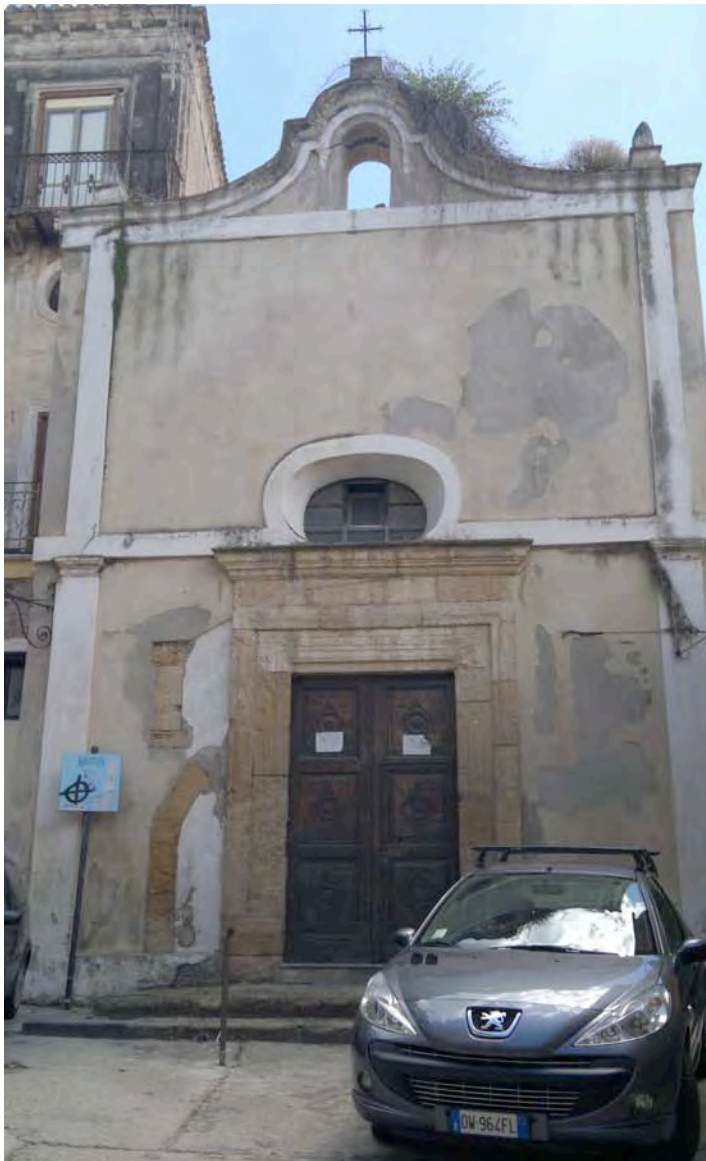
Ha un impianto ad una sola navata e la facciata presenta la caratteristica architettura del vicereame spagnolo, con un cavaliere centrale sotto il quale è scolpito uno stemma. Il portale quattrocentesco è

pregresso alla ristrutturazione barocca della chiesa, mentre successivamente, nell'ottocento, sulla facciata sono state aggiunte delle cornici e lesene. L'oculo centrale è leggermente asimmetrico rispetto il portale.

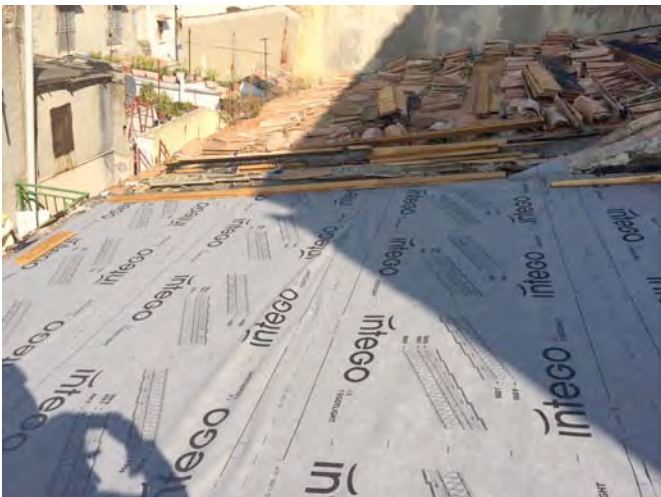
La prima operazione da fare sarà quella della messa in sicurezza della struttura dal suo punto di vista statico. Si procederà, quindi, con lo smantellamento della copertura esistente, in quanto, il dissesto del manto di copertura e le conseguenti infiltrazioni di acqua piovana hanno causato il degrado di alcune degli elementi portanti della copertura. E' previsto lo smantellamento dei coppi in cotto, facendo attenzione a non romperli per poi riutilizzarli nuovamente (*almeno in parte*), e del tavolato sottostante, che verrà sostituito completamente con uno nuovo in abete, di spessore 3,5 cm., messo in opera su due strati incrociati. Si verificherà, quindi, lo stato di conservazione delle capriate e della piccola orditura lignea (travetti), messi in opera in occasione del restauro del 1989, e verranno sostituiti tutti gli elementi eventualmente ammalorati.

In aggiunta alle capriate esistenti, se ne prevede una ulteriore in controfacciata, non contemplata dal precedente intervento di restauro. Tutti gli elementi lignei, sia quelli previsti a sostituzione di quelli ammalorati, come anche quelli che saranno mantenuti in quanto in buono stato di conservazione, verranno trattati con un liquido antiparassitario per la prevenzione e la conservazione delle strutture lignee. Sulla piccola orditura sarà montato il tavolato, il pacchetto isolante, i coppi, e tutte le opere di lattoneria (compreso canali di gronda e pluviali) in rame anticato per la raccolta delle acque piovane.

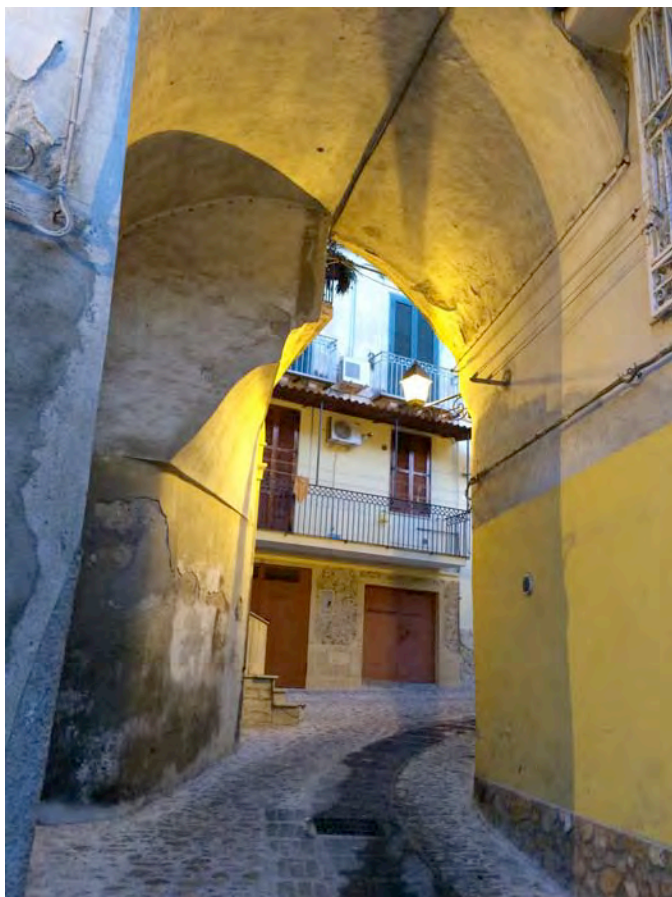
- 1) pavimentazione con basole di pietra lavica;
- 2) pavimentazione in ciottoli, con fila centrale di compluvio o displuvio in accittolato o basole di pietra lavica;
- 3) pavimentazione in ciottoli di fiume e due file di basolato;
- 4) pavimentazione con quattro file di basole;
- 5) pavimentazione in ciottoli di fiume e cordonato di pietra lavica.

Esse sono rappresentative di quella che anticamente doveva essere la pavimentazione stradale, che rispondeva alle esigenze essenzialmente funzionali.
